# Minimalinvasives Behandlungskonzept: Vollkeramische Rehabilitation extendierter erosiver Zahnhartsubstanzdefekte

*Minimally invasive treatment concept: All-ceramic rehabilitation of extended erosive lesions*

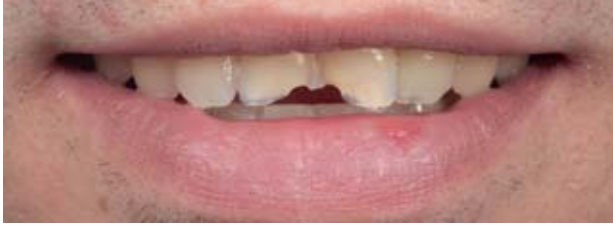
**Abbildung 1a** Ausgangssituation des 29-jährigen Patienten, Lippenbilder mit ausgeprägtem erosiven Zahnhartsubstanzverlust, verkürzter Frontzahnlänge, negativer Lachlinie.

**Figure 1a** Situation before treatment, 29 year old patient, lipline and smile with extended erosive loss of tooth structure, shortened anterior teeth length, negative smile line.

Auf dem Lippenbild der Ausgangssituation war die deutliche Verkürzung der Frontzahnlänge erkennbar. Aufgrund dessen ergaben sich neben den oben genannten funktionellen Einschränkungen ebenfalls ästhetische Defizite, was sich vor allem in einer negati-

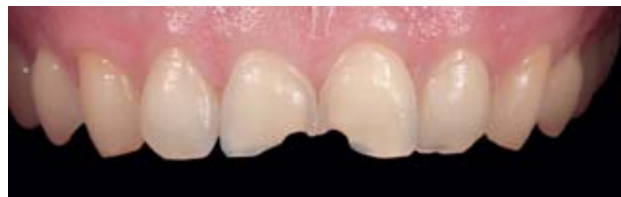
**Abbildung 2a** Ausgangssituation, Defekt im Approximalkontakt der zentralen Incisivi erkennbar, Schneidekanten aufgrund des massiven Schmelz- und Dentinverlustes transluzent, labiale Läsionen im zervikalen Bereich der zentralen und lateralen Incisivi erkennbar.

**Figure 2a** Before treatment, note defect in proximal area of the central incisors, incisal edges are very translucent due to the extensive loss of enamel and dentin, labial lesions in the cervical part of the central and lateral incisors are visible.

zeneinlagerung beim Lernen) zurückzuführen. Infolge dieser Destruktionen war eine deutlich verkürzte Frontzahnlänge, vor allem im Bereich des Approximalkontaktes der zentralen Inzisivi zu beobachten. Im Ober- und Unterkieferseitenzahnbereich waren die erosiven schüsselförmigen Defekte (Cupping) überwiegend auf den Okklusalfächenbereich begrenzt.

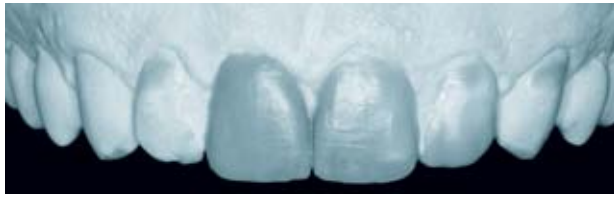
**Abbildung 2b** Diagnostisches Wax-up Modell, additive Rekonstruktion der Frontzahnlänge.

**Figure 2b** Diagnostic wax-up model, additive reconstruction of the incisal length.

Zunächst wurde für den Ober- und Unterkiefer ein analytisches Wax-up zur Rekonstruktion einer ästhetischen und funktionell adäquaten Zahnmorphologie erstellt (Abb. 2b, c). Dieses analytische Wax-up wurde mithilfe einer diagnostischen Tiefziehschiene, die mit einem direkten temporären Restaurationsmaterial (Luxatemp Plus, DMG) gefüllt und am Patienten überprüft (Abb. 2d,e) wurde, erstellt. Mithilfe dieses Mock-ups konnte gemeinsam mit dem Patienten eine ästhetische, phonetische und funktionelle Evaluierung erfolgen. Nach Zustimmung des Patienten zum ersten Restaurationsentwurf wurden die bestehenden insuffizienten Füllungen ausgetauscht, kariöse Läsionen entfernt und Aufbauauffüllungen mit einem Mehr-

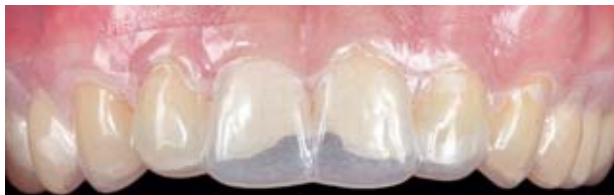
**Abbildung 2d** Klinische Anprobe der Tiefziehschiene von der Wax-up Situation zur Mock-up Herstellung.

**Figure 2d** Try in of the transfer splint of the wax up situation to fabricate the mock-up.

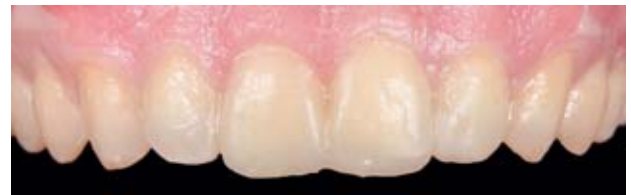
**Abbildung 2e** Klinische Mock-up-Anprobe zur ästhetischen, funktionellen und phonetischen Evaluierung der prospektiven Versorgungen.

**Figure 2e** Mock-up try in for aesthetic, functional and phonetic evaluation of the future restorations.

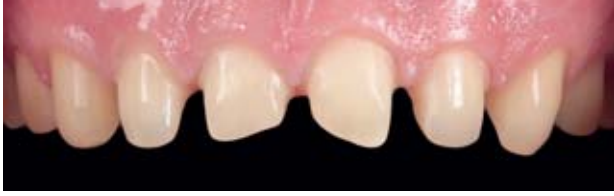
**Abbildung 3a** Minimalinvasive Vollkronenpräparation der Frontzähne, Inzisalkanten lediglich geglättet, axiale Reduktion 0,3–0,6 mm.

**Figure 3a** Minimal invasive fullcrown preparation of the anterior teeth, incisal edges were rounded, axial reduction was 0,3–0,6 mm.

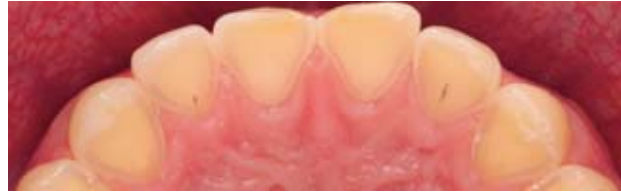
**Abbildung 3b** Ausgangssituation palatinale Ansicht der Frontzähne, ausgeprägte Erosionen, vollständiger Verlust der Schmelzschicht, Läsion bis in das Dentin, palatinal zervikaler Schmelzrand erkennbar.

**Figure 3b** Palatal view of anterior teeth before treatment, extensive erosions, complete loss of enamel, progression of the lesions into the dentin, a cervical margin of enamel is visible in the palatal aspect.

zur keramikgerechten Gestaltung im Bereich der Inzisalkanten. Im palatinalen Anteil war die erosive Destruktion so weit fortgeschritten (Abb. 3b), dass auf eine weitere Reduktion im Rahmen einer Präparation vollständig verzichtet werden konnte (Abb. 3c). Die Oberkiefer- und Unterkiefermolaren wurden mit defektbezogenen nonretentiven Onlaypräparationen versehen. Hierbei wurden die bestehenden Amalgamfüllungen sowie approximalen kariösen Läsionen entfernt und mit Kastenpräparationen (Sonicsys System, Kavo) gefasst. Eine Abschrägung der Ränder im Sinne einer Federrandpräparation erfolgte nicht. Es wurde darauf geachtet, dass alle inneren Übergänge abgerundet waren und die Präparationsgrenzen möglichst im Schmelz verliefen. Die Primärpräparation erfolgte mit Hohlkehl- und konischen Inlay-Präparierdiamanten der Korngröße 80 µm, das Finieren mit formkongruenten feinkörnigen Diamanten mit 30–40 µm (Expertenset 4562 Keramik-Inlays und -Teilkronen, Komet) (Abb. 4a–d).

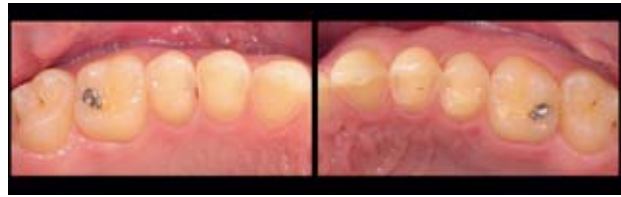
**Abbildung 4a** Ausgangssituation okklusale Ansicht der Oberkieferseitenzähne, ausgeprägte Erosionen im Bereich der palatinalen Höcker der Prämolaren mit vollständigem Verlust der Schmelzschicht, Läsion bis in das Dentin, palatinal zervikaler Schmelzrand erkennbar, okklusaler Schmelzverlust mit Cupping im Bereich der Okklusalfächen der ersten Molaren, insuffiziente Amalgam-Füllungen.

**Figure 4a** Occlusal view of the posterior teeth of the upper jaw before treatment, extensive erosions in the palatal cusp of the premolar with complete loss of enamel, lesion progressed to the dentin, palatal zervikaler margin of enamel visible, occlusal loss of enamel with cupping in the occlusal part of the first molars, insufficient amalgam filling.

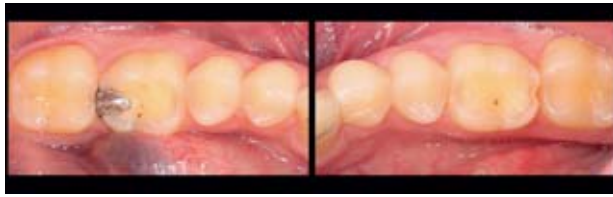
**Abbildung 4b** Ausgangssituation okklusale Ansicht der Unterkieferseitenzähne, okklusaler Schmelzverlust mit Cupping im Bereich der Okklusalfächen der ersten Molaren, insuffiziente Amalgam-Füllung.  
**Figure 4b** Occlusal view of the posterior teeth of the lower jaw before treatment, occlusal loss of enamel with cupping in the occlusal part of the first molars, insufficient amalgam filling.

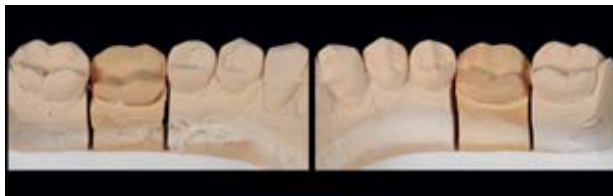
**Abbildung 4d** Nonretentive Onlaypräparation, defektbezogene Kastenpräparation aufgrund der bestehenden Füllung bzw. Karies.  
**Figure 4d** Nonretentive onlaypreparation, defect oriented box preparation due to an existing filling and caries.

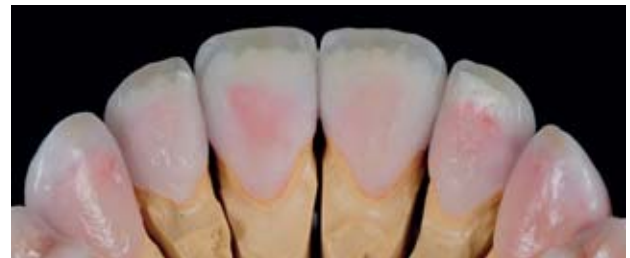
**Abbildung 5a** Rohbrand der presskeramischen Frontzahnkronen aus IPS e.max Press Gerüstkeramik mit geschichteter IPS e.max Ceram Verblendkeramik.

**Figure 5a** Bisque bake try in of press ceramic anterior crowns: IPS emax Press core ceramic and hand layer IPS emax ceram veneering ceramic.

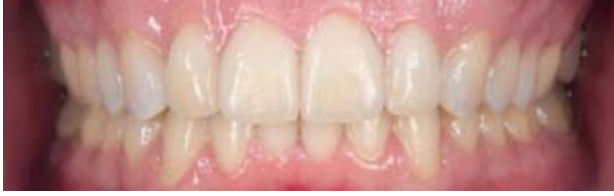
**Abbildung 5b** Klinische Anprobe der zweischichtigen Frontzahnrestaurationen und monolithischen Seitenzahnrestaurationen, funktionelle und phonetische Evaluation, Ästhetik Analyse nach Kopp und Belser.

**Figure 5b** Clinical try in of bi-layer anterior restoration and monolithic posterior teeth, functional and phonetic evaluation after Kopp and Belser.

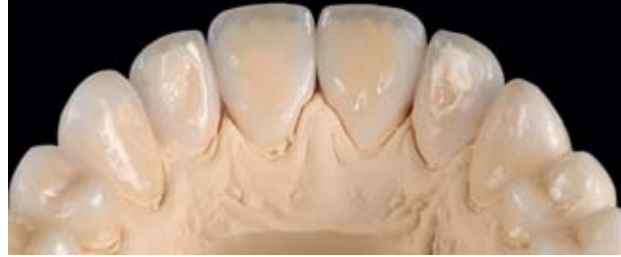
**Abbildung 6a** Fertigstellung der presskeramischen zweischichtigen Frontzahnrestaurationen nach Glanzbrandapplikation.

**Figure 6a** Final bi-layer press ceramic anterior restorations after glaze fire application.

Funktionelle und phonetische Parameter wurden in einer Rohbrandanprobe evaluiert. Gemäß der Ästhetik-Checkliste [20] wurde systematisch die ästhetische Wirkung der vollkeramischen Restaurationen im Front- und anterioren Seitenzahnbereich erfasst (Abb. 5b). Nach der Einprobe wurden die minimalinvasiven presskeramischen Restaurationen (Abb. 6a–g) definitiv adhäsiv mit einem Mehrschritt-Adhäsivsys-

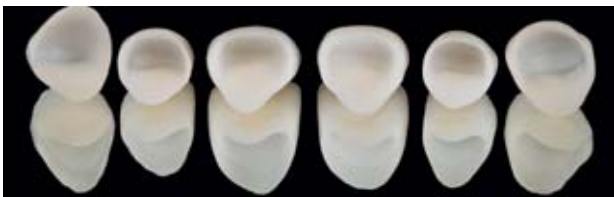
**Abbildung 6b** Minimalinvasive Schichtstärke (0,3–0,6 mm axial und zervikal) der Frontzahnrestaurationen.

**Figure 6b** Minimally invasive thickness (0,3–0,6 mm axial und zervikal) of the anterior restorations.

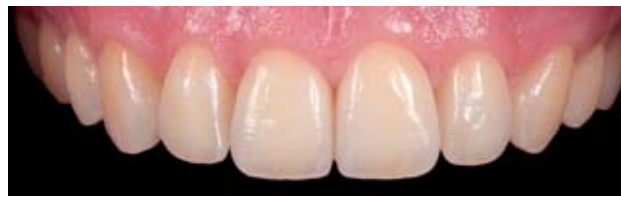
**Abbildung 6c** Klinische Anprobe der minimalinvasiven presskeramischen Restaurationen.

**Figure 6c** Clinical try in of the minimally invasive pressceramic restorations.

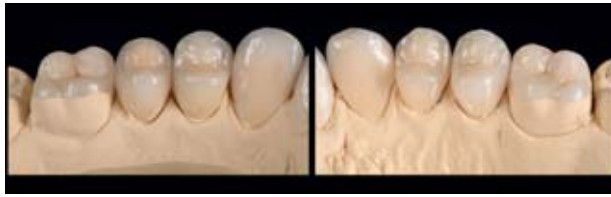
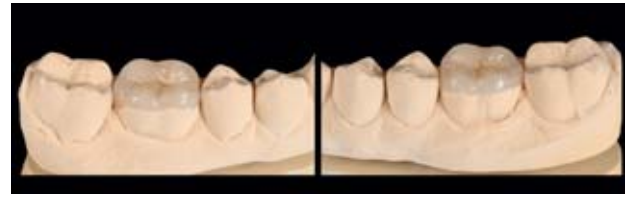
**Abbildung 6d/e** Fertigstellung der presskeramischen monolithischen vollanatomischen Seitenzahnrestorationen nach Oberflächencharakterisierung mit Malrfarben.

**Figure 6d/e** Finalized pressceramic monolithic full anatomical posterior restorations after surface characterization with stains.

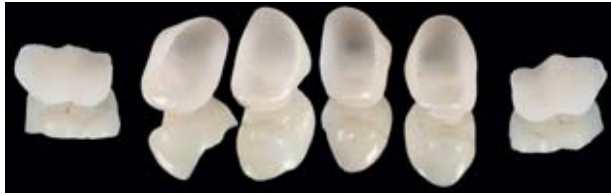
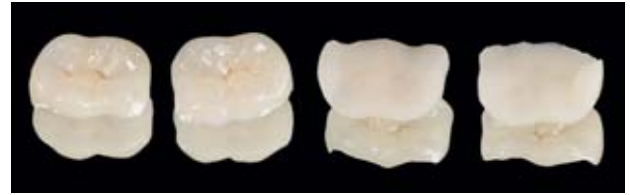
**Abbildung 6f/g** Minimalinvasive Schichtstärke (0,5–1,0 mm axial und okklusal) der Seitenzahnvollkronen und Onlayrestorationen.

**Figure 6f/g** Minimally invasive thickness (0,5–1,0 mm axial und occlusal) of the posterior crowns and onlay restorations.

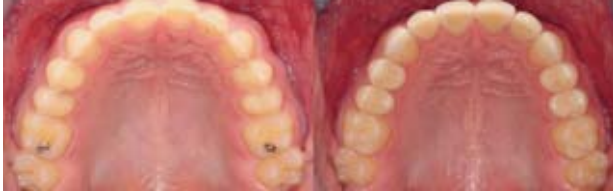
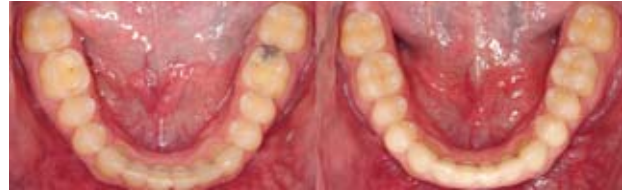
**Abbildung 7a/b** Okklusale Aufsicht des Ober- und Unterkiefers vor und nach Rehabilitation mit minimalinvasiven presskeramischen Restaurationen, ästhetische Integration der zweischichtigen Frontzahnrestaurationen aber auch der vollanatomischen, monolithischen Seitenzahnkronen und Onlays.

**Figure 7a/b** Occlusal view of upper and lower jaw before and after rehabilitation with minimally invasive press ceramic restorations, aesthetic integration of the bi-layer anterior restorations and the fullanatomic monolithic posterior crowns and onlays.

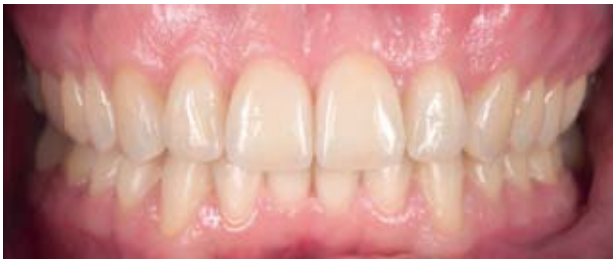
**Abbildung 7c** Frontalansicht nach adhäsiver Befestigung der minimalinvasiven presskeramischen Restaurationen; ästhetisches Behandlungsergebnis nach Rekonstruktion der vertikalen okklusalen Dimension, unsichtbare epigingivale Restaurationsränder, reizlose parodontale Verhältnisse.

**Figure 7c** Frontal view after adhesive cementation of the minimally invasive press ceramic restorations, aesthetic result after reconstruction of the vertical dimension of occlusion, invisible restoration margins, no periodontal inflammation visible.
